Lectura plástico-arquitectónica de un ingenio azucarero colonial: San Antonio Cuahuixtla

Jorge Páez Vieyra

Lectura plástica-arquitectónica de un ingenio azucarero colonial: San Antonio Cuahuixtla ¹

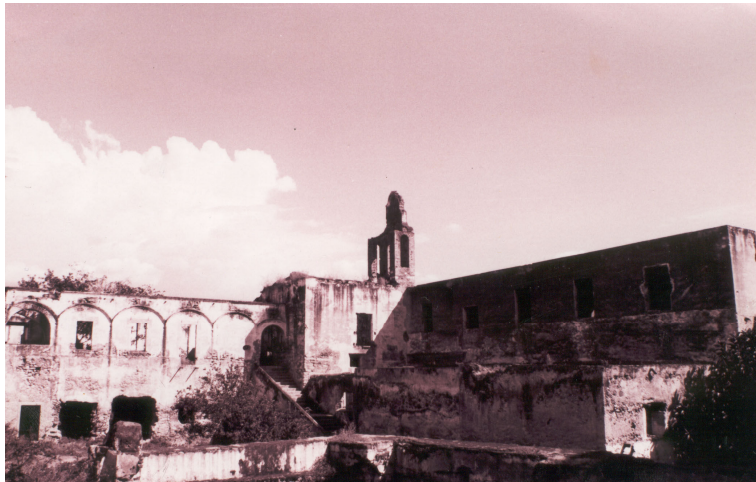
Casa Grande. Foto: Jorge Páez Vieyra

de los hacendados (*Casa Grande*) se estructura en forme de **L** alrededor de un patio central formando un polígono con dos muros de las *Bodegas*.

El criterio austero tipo fortaleza del siglo XVII puede apreciarse en los basamentos de los edificios de la *Casa Grande* y *Bodegas* a través de las dimensiones del espesor de sus muros, en el criterio estructural que denota una limitada solución técnica del entrepiso, es decir un claro mínimo resuelto con bóvedas de cañón corrido o de pañuelo. La fachada de estos basamentos muestra el empleo de 6 arcos rebajados, algunos de los cuales han sido tapiados y pilastras de mampostería de piedra, mismas que sobresalen del paño.⁶

Los edificios mejor conservados y que son susceptibles de ser restaurados y reutilizados son los que corresponden a la *Casa Grande* y *Bodegas*, que se propone alberguen un centro cultural que cuente con videoteca, biblioteca, ludoteca así como las oficinas administrativas de todo el conjunto.

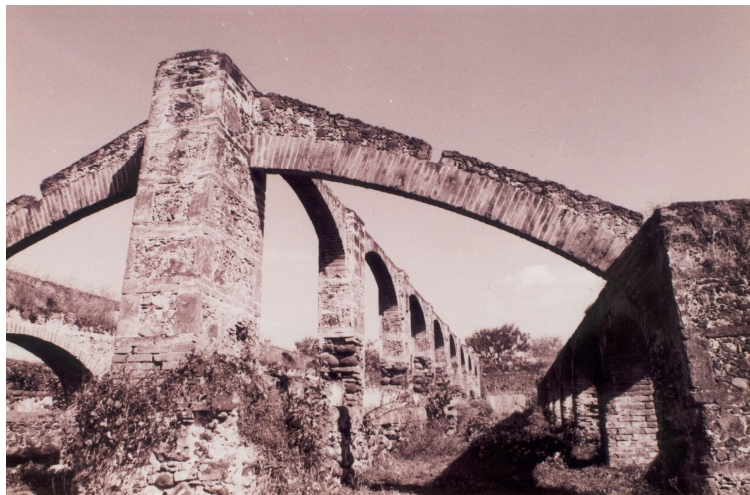
Bebederos de ganado. Foto: Jorge Páez Vieyra.

caballerizas, corrales y bebederos
construcciones de piedra con arcadas como estructura, cubiertos con ramas y tejamanil.

Una nave tipo industrial nueva es adosada al edificio de la Fábrica de alcohol para fungir como una sala de exposiciones a cubierto, contando con un pequeño anfiteatro que tiene, como escenario, la antigua fachada original. El conjunto lo completa un hotel, al oriente del casco, cuyo diseño se basa en la disposición de crujías alrededor de un patio o claustro central. La piscina del hotel tiene como tema la presencia del impresionante grupo de arcadas de lo que fuera en su momento el bebedero- comedero para el ganado.

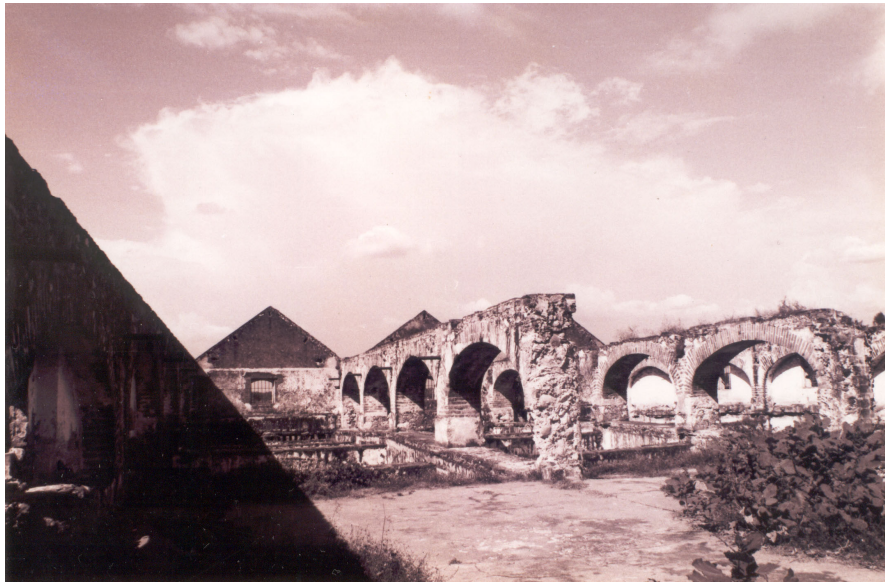
Vestigios del asoleadero del ingenio. Foto: Jorge Páez Vieyra.

5 el secado	espacios abiertos para recibir la radiación solar y por tanto una buena evaporación.	asoleadero, situado generalmente en las azoteas durante el S. XIX. Algunos poseían techos telescópicos de tejamanil para cubrir los pilonos de la lluvia.
6 guardado	almacenamiento de insumos y del producto terminado.	trojes o bodegas, debían tener proporción alargada, por lo que la bóveda era el sistema constructivo más común, ya que además servía para aislarlas de plagas y evitar la humedad.
